5. 石川・上陳・田原・堂園周辺 (E)

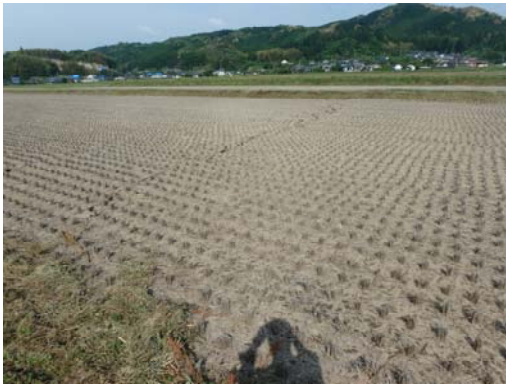
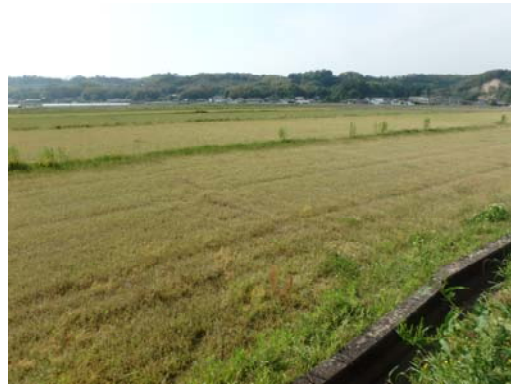
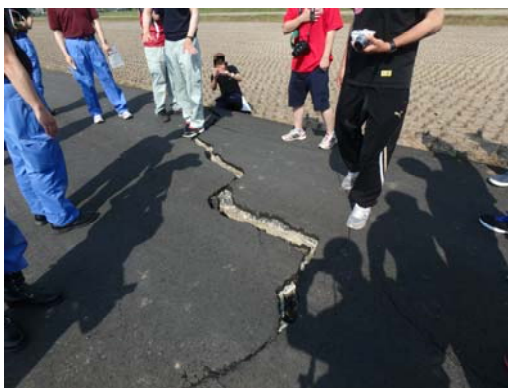
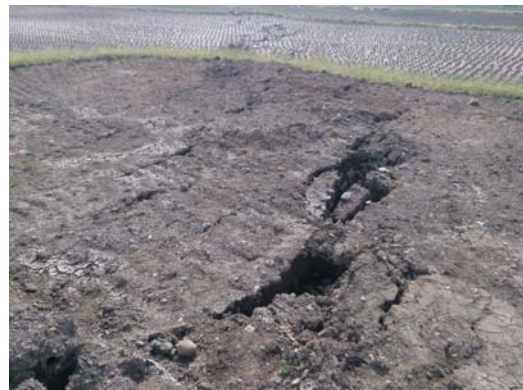
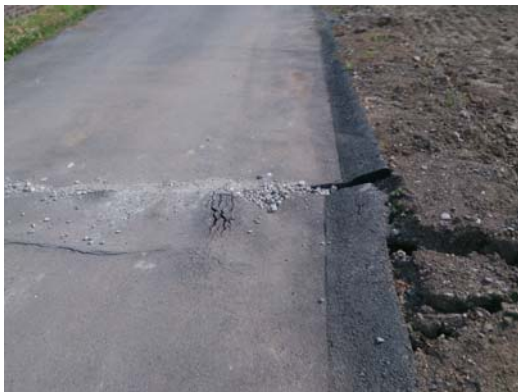
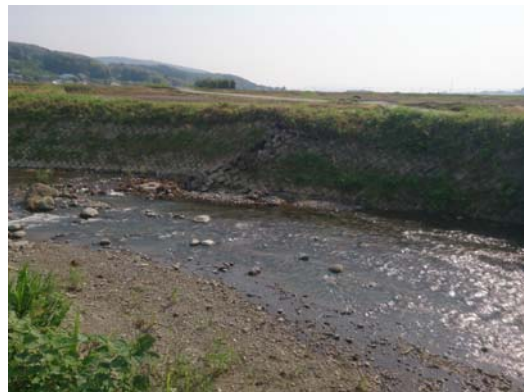
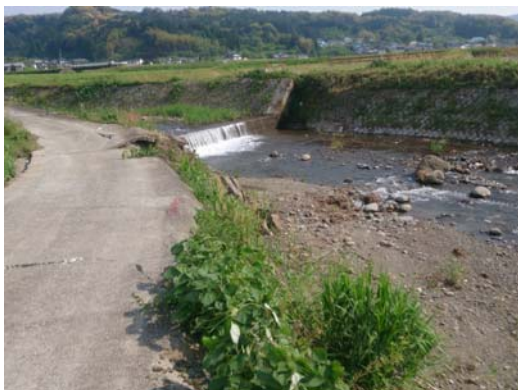
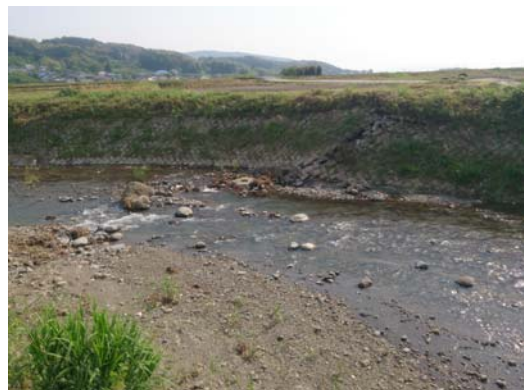
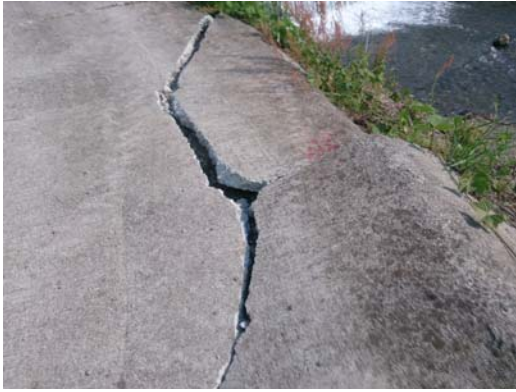
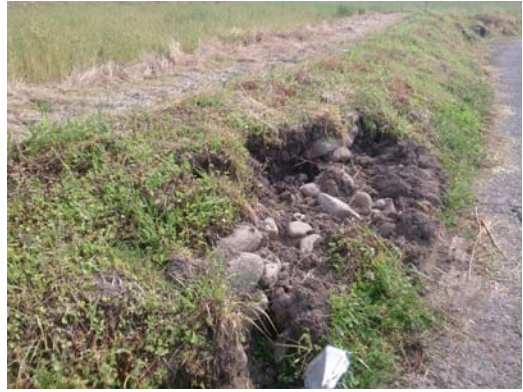
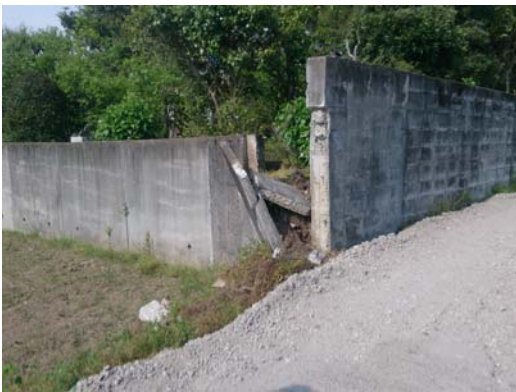
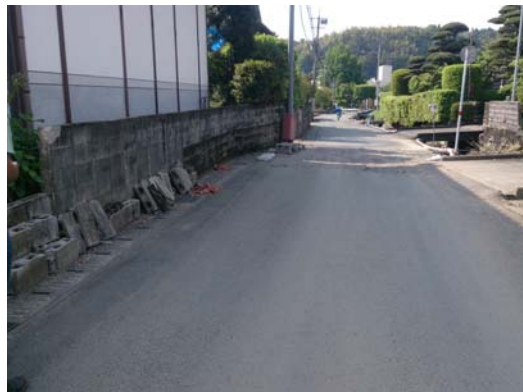
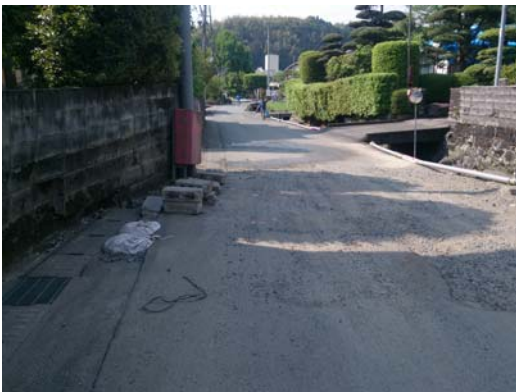
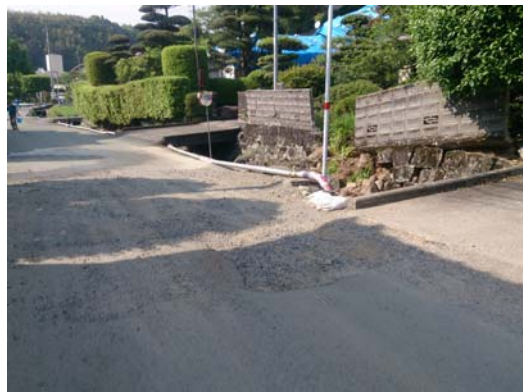
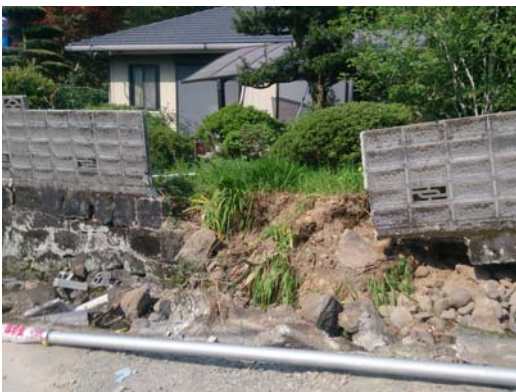
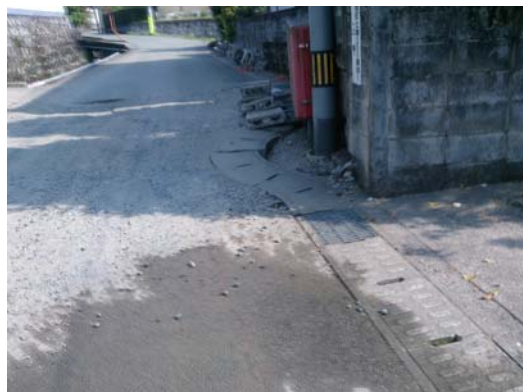
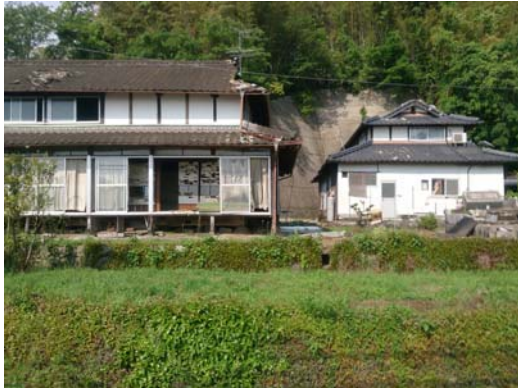
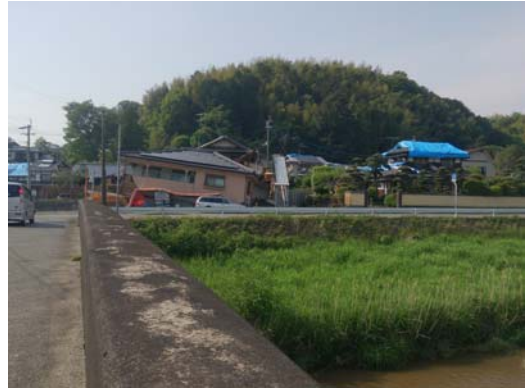
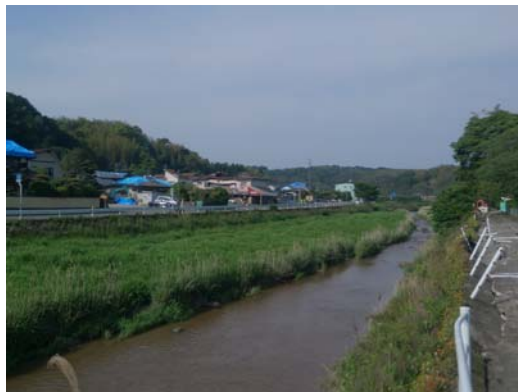
・石川、上陳（南西側から北東側へ地表断層に沿って）

この調査地区は益城町の氾濫平野東側に位置し、周辺を山地、台地に囲まれている。調査は南西側から北東側に向けて実施した。(ただし、時間の制約上、この地域全体の詳細な調査は実施していない。) この地区はほぼ建設年代の古い家屋や納屋が立ち並ぶが、上陳に小学校などもある(調査は未実施)。この地域の特徴は、地表断層が田んぼから河川、住宅敷地内を通過している点である。住宅敷地を取り囲む壁の一部が大きくずれ、道路と用水を經由して隣接する別の住宅敷地内を再度通過している。氾濫平野の北側に位置する田原は急峻な傾斜地形に住宅、家屋があり、そのほとんどは建設年代の古い建物のようである。石組擁壁は著しく崩壊している箇所があり、道路側に崩れている。また建物の多くは、損壊、倒壊、傾斜などがはなはだしい。田原側から堂園を見ると、中規模の斜面崩壊によって土砂と竹林が道路を閉塞しているのが確認できる。
